# Analisis Kerusakan Finishing Dinding Bangunan pada Lingkungan Lembap

Moch. Shofa<sup>1</sup>, Hasti Suprihatin<sup>\*2</sup>, Irawan Agustiar<sup>3</sup>, Robi Hamzah<sup>4</sup>,  
Yogi Aji Pramudya<sup>5</sup>

<sup>1,2,3,4,5</sup>Program Studi Teknik Sipil, Universitas Gresik, Indonesia

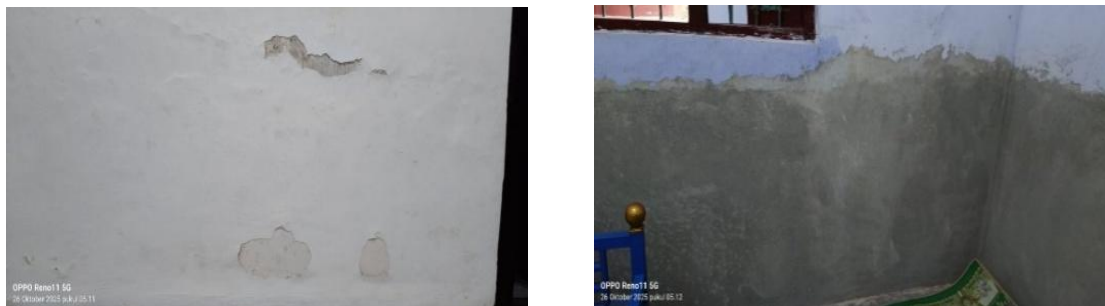
**Gambar 3.** Kondisi Permukaan Dinding Sebelum dan Setelah Perbaikan

Metode perbaikan kedua menunjukkan hasil yang lebih baik daripada metode perbaikan pertama berupa kondisi dinding tetap kering dan tidak ada kerusakan yang terlihat.

| Tahap Perbaikan | Metode Perbaikan | | | | Hasil Setelah Perbaikan |
|---|---|---|---|---|---|
| Pertama (I) | Campuran semen dan pasir ayak 1:5 | Bahan semen PC | Kalsium dicampur lem rajawali | Tanpa lapisan dasar perekat cat ( <i>sealer</i> ) | Cat masih rontok, plamir masih berjamur, acian lembap berembun, beberapa titik plesteran menggelembung |
| Kedua (II) | Campuran semen dan pasir ayak 1:1 | Bahan semen mortar | - | Dengan cat dasar <i>watershield</i> dan cat <i>finish</i> berupa cat tembok dalam ruang | Lebih kering, tidak rontok, dan tidak ada penggelembungan |

Plesteran menggunakan campuran semen dan pasir ayak dengan rasio 1:1 menghasilkan kualitas perbaikan dinding yang lebih baik. Penggunaan mortar telah tepat digunakan karena merujuk pada EN 1504-3:2005 yang mengatur material dan sistem untuk perbaikan beton yang elemen bangunan yang mengalami kerusakan (European Committee for Standardization [CEN], 2005).

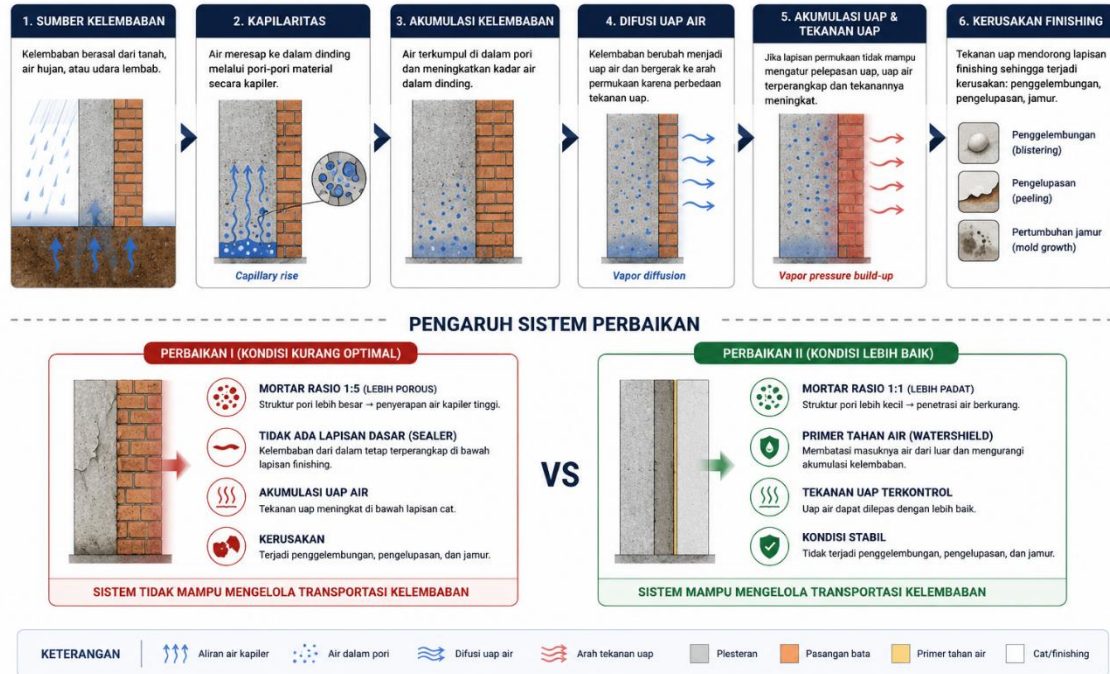
**Gambar 4.** Mekanisme Transportasi Kelembapan pada Dinding dan Pengaruh Sistem Perbaikan

Kelembapan tinggi di lokasi penelitian masuk dan bergerak melalui infiltrasi air, kapilaritas, dan difusi uap air. Air yang masuk ke dalam pori-pori material dinding meningkatkan kadar air pada lapisan penyusun lapisan dinding. Akibat kelembapan yang relatif tinggi, proses penguapan berlangsung lebih lambat dan air cenderung tertahan di dalam sistem dinding. Akumulasi air dan uap air secara terus-menerus dapat menurunkan daya rekat antar lapisan dinding dan memicu pertumbuhan jamur sehingga menyebabkan kerusakan. Mekanisme ini telah dijelaskan oleh Brito bahwa kelembapan adalah salah satu faktor yang mempengaruhi kemampuan sistem lapisan dinding (Brito *et al.*, 2011).

Pada perbaikan pertama, penggunaan campuran dengan rasio 1:5 menghasilkan struktur yang lebih berpori. Rasio pasir yang lebih tinggi meningkatkan penyerapan air melalui proses kapilaritas (Marvilla *et al.*, 2022). Selain itu, peniadaan lapisan dasar menyebabkan kelembapan tetap terperangkap di bawah lapisan akhir dinding. Kondisi ini menimbulkan tekanan uap air yang mendorong lapisan permukaan dan mengakibatkan adanya penggelembungan dan pengelupasan.

Sebaliknya, perbaikan kedua menunjukkan hasil yang lebih baik dalam mengendalikan pergerakan kelembapan. Campuran mortar rasio 1:1 menghasilkan struktur yang lebih padat sehingga penetrasi air dapat berkurang. Penggunaan cat dasar *watershield* juga membantu membatasi masuknya air dan mengurangi akumulasi kelembapan pada
