# Dampak Usia Pemakaian PMS terhadap Kenaikan Suhu dan Kinerja Peralatan pada Gardu Induk

Aulidina Dwi Nur Andriyanti<sup>1\*</sup>

<sup>1</sup>Program Studi Teknik Elektro, Universitas Teknologi Surabaya

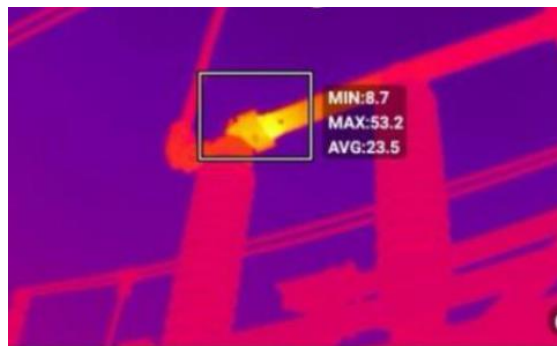
**Gambar 4.** Hasil Thermovisi

Pada tahap ini berupa proses pengukuran dengan menggunakan alat ukur berupa *thermvision thermal imager* dengan kondisi peralatan masih dalam bertegangan. Hal ini perlu dilaksanakan untuk memantau kondisi suhu saat bekerja apabila terdeteksi abnormal pada peralatan sehingga dapat dilakukan tindakan. Hasil dari pemantauan ini dapat dilihat dalam Gambar 4. Pada hasil thermovisi menunjukkan adanya warna terang atau putih yang menandai kondisi suhu abnormal yang sedang terjadi, warna tersebut terlihat menonjol dibandingkan bagian lainnya yang cenderung berwarna gelap. Untuk hasil suhu pada tiap fasa dan konduktornya dapat diamati pada Tabel 2.
